# PREFEITURA MUNICIPAL DE BALNEÁRIO RINCÃO - SC

## REDE DE REFERÊNCIA CADASTRAL MUNICIPAL

### Monografia de Marco Geodésico

**VG 03A**

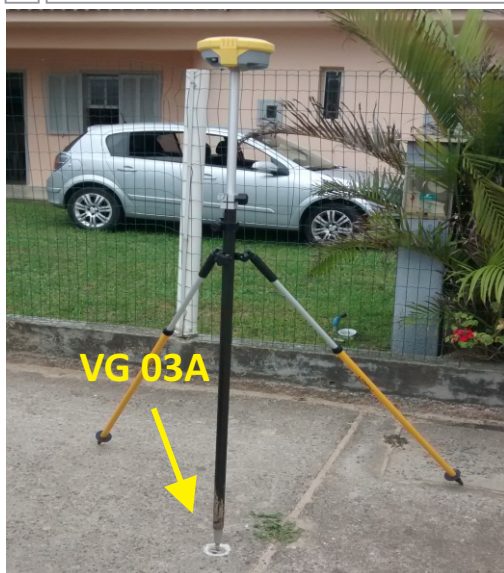
14 Vista Geral do Vértice

O vertice VG 03A está materializado por uma chapa de aço com 55mm de diâmetro, fixado através de um pino chumbado na calçada, o ponto defini-se pelo orifício central da chapa.

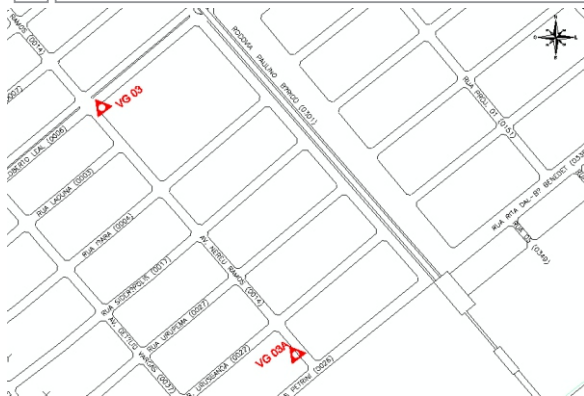
18 Vista Geral do Vértice

O VG 03A encontra-se localizado na Avenida Nereu Ramos, Próximo a Avenida Valdemar Carlos Petrine (Beira Mar).
