# PREFEITURA MUNICIPAL DE BALNEÁRIO RINCÃO - SC

## REDE DE REFERÊNCIA CADASTRAL MUNICIPAL

### Monografia de Marco Geodésico

**VG 03**

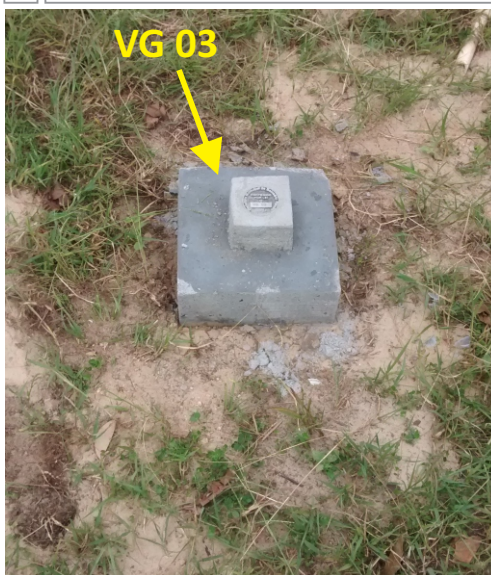
15 Detalhe do Vértice

O vertice nº VG 03 está materializado por um marco de concreto trapezoidal de 60cm de altura base de 13cm x 13cm e topode 9cm x 9cm. O ponto defini-se pelo orifício central da chapa de alumínio localizado no topo do marco.

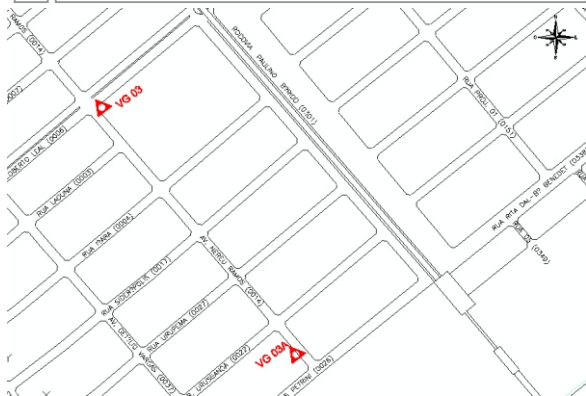
18 Vista Geral do Vértice

O VG 03 encontra-se localizado na Avenida Leoberto Leal, esquina com a Avenida Nereu Ramos.
